Dato: 21. april 2023
Udført af: CBJN
Kontrolleret af: MHOP
Notat nr.: 23030_CBJN_01

A/B Ved Mønten, Ved Stadsgraven 1, 2300 København

Eftersyn af 20 stk. stålaltaner

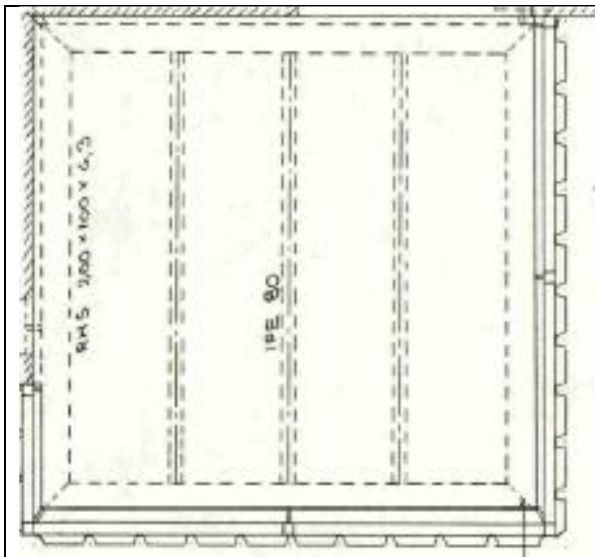
Figur 1: Oversigt over opbygningen af rammen til altanbunden. Den ydre ramme udgøres af sammensvejste RHS-profiler mens der indvendigt i rammen er udlagt 3 stk. IPE80-profiler. Oven på disse er der udlagt en aluminiumdørklade, som udgør selve altanbunden.

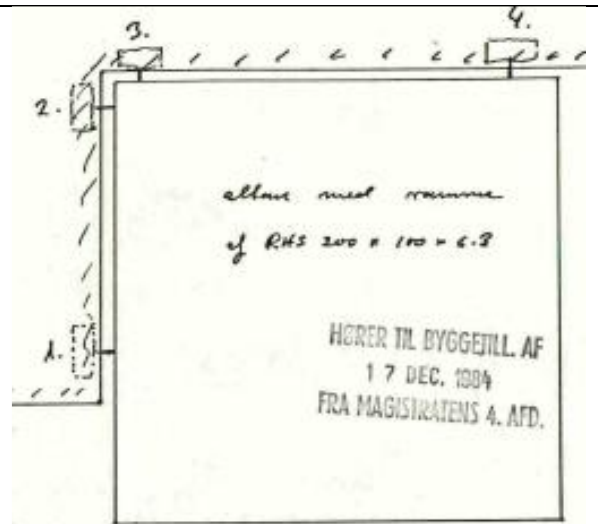
Figur 2: Den bærende rammekonstruktion er fastgjort til facaden med beslag, som 4 steder er indstøbt i murværket med en cementmørtel.

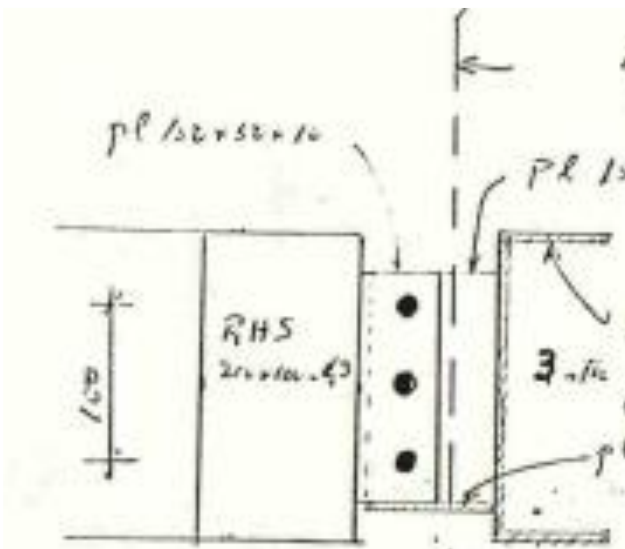
Figur 3: Detalje af fastgørelsesbeslagene i facaden. U-profiler er indmuret i en cementmørtel, og et stykke fladjern er påsvejst U-profilet og ført ud gennem facadeplanet. Tilsvarende er der svejst et stykke fladjern på RHS-profilet i altanrammen, og de to stykker fladjern er forbundet af 3 bolte.

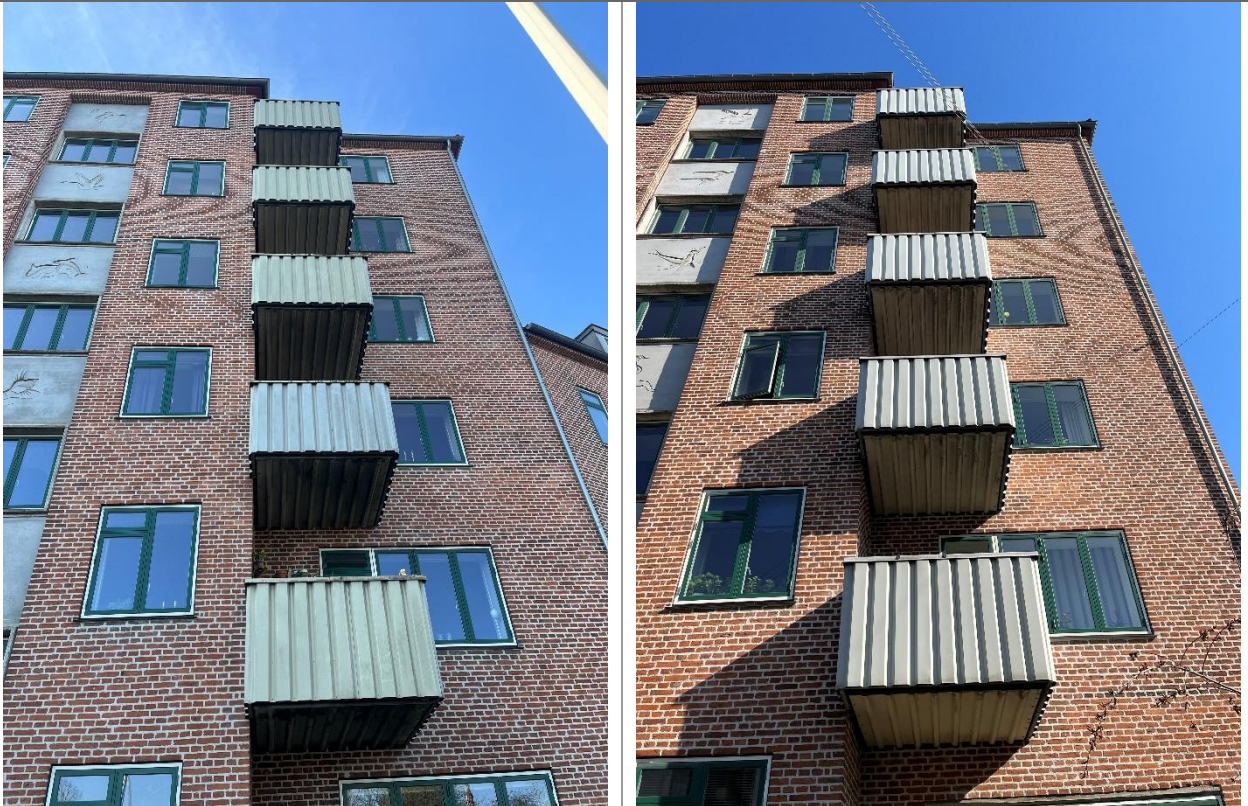
Foto 1 og Foto 2: Oversigtsfotos, som viser altanerne i hver sin gavlf af bygningen (altanerne i begge gavle er konstrueret ens). Der sidder to tilsvarende kolonner på hver gavlf af bygningen, dvs. 20 altaner i alt.

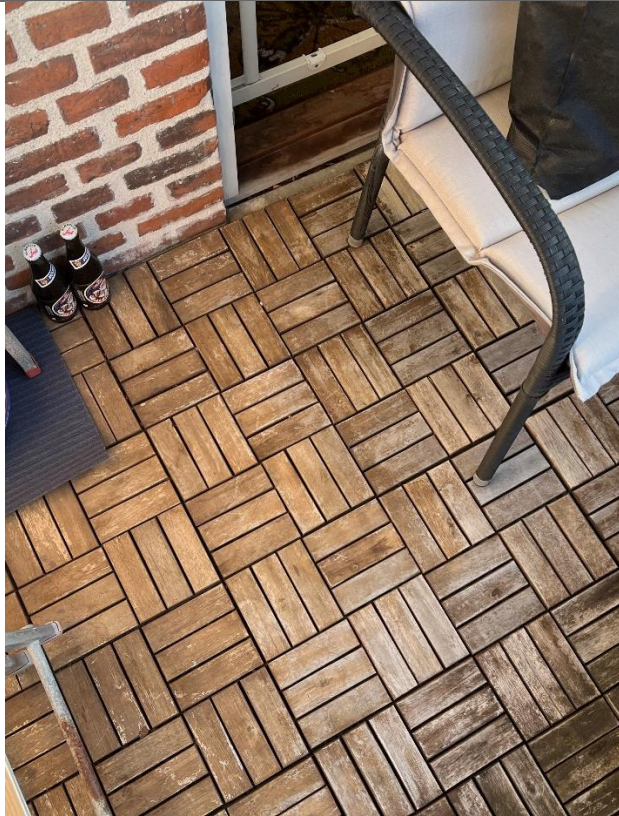
Foto 3: På overside af altan, var der her udlagt træfliser på aluminiumsdørkladen. Besigtigelse af altanernes bærende indstøbningsdele er dog generelt planlagt til at foregå fra undersiden af de overliggende altaner.

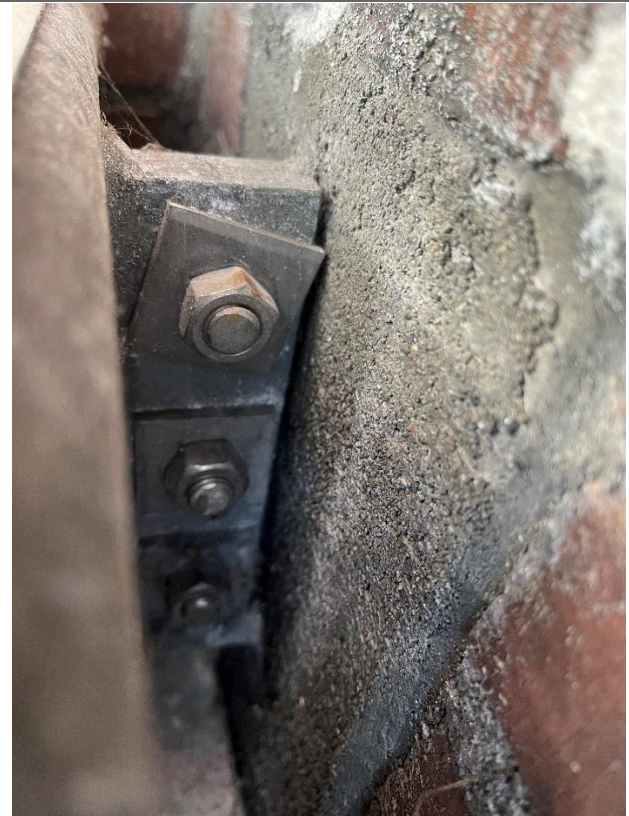
Foto 4: Bærebeslag og boltesamlinger er her fotograferet på ovenliggende altan (3. Th). Ståledele fremstår generelt i pæn stand uden nævneværdige spor af korrosion eller rust. Cementmørtlen, som beslaget er indstøbt i, fremstår ligeledes uden revner eller øvrige tegn på nedbrydning.

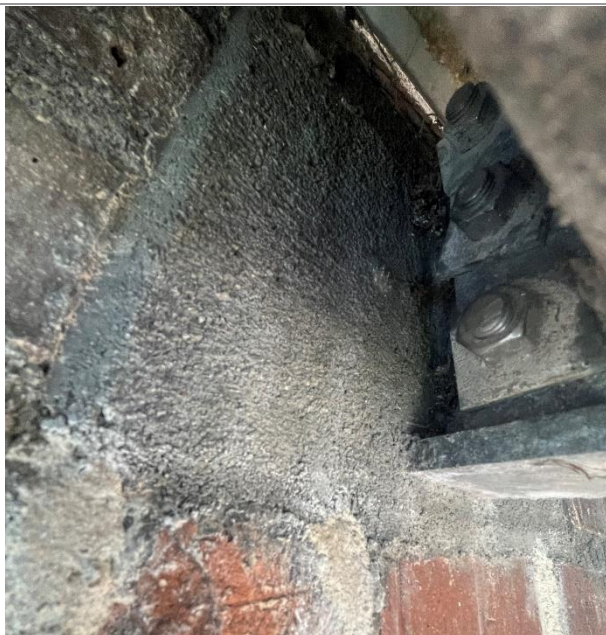
Foto 5: Bærebeslag og cementmørtel fremstår også her uden synlige tegn på korrosion/nedbrydning.

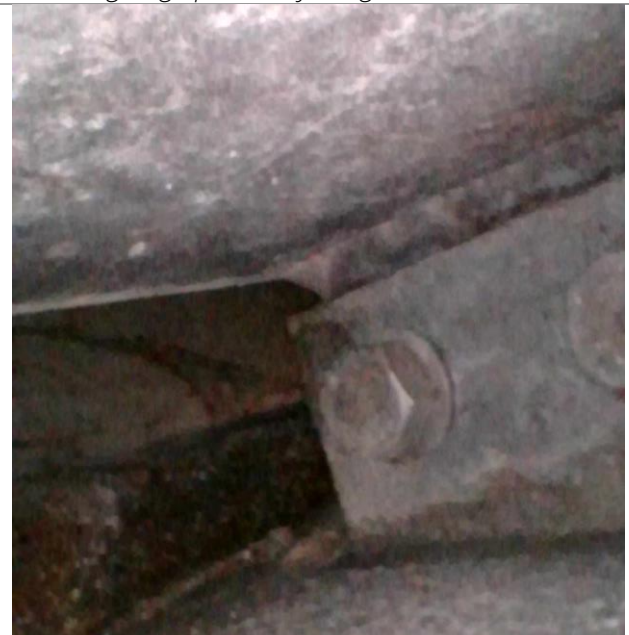
Foto 6: Foto taget med endoskop af beslag, i område, hvor bærebeslagene ikke er synlige, fordi inddækningspladen på undersiden, er skubbet helt op mod facaden (facade med altandør). Ingen tegn på nedbrydning observeret i området.

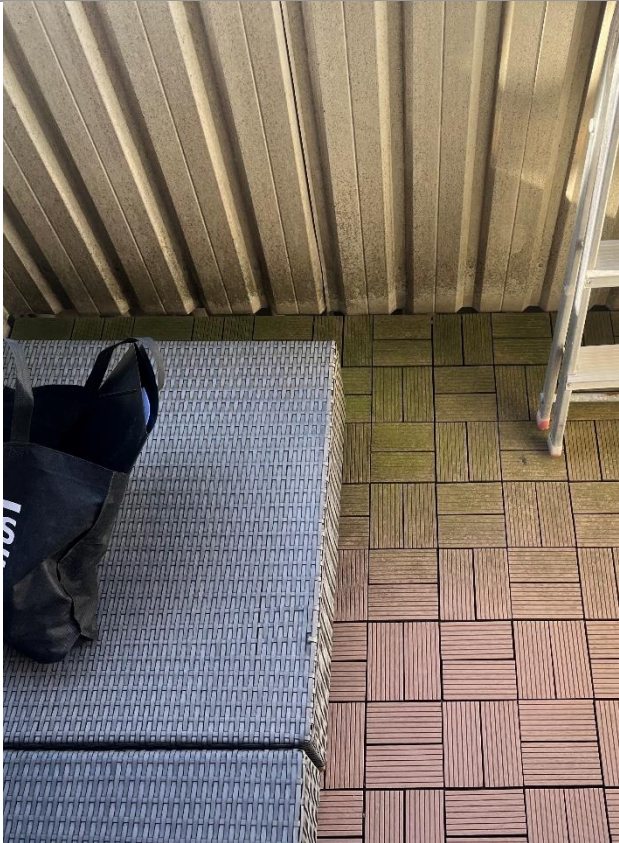
Foto 7: På overside af denne altan, var der også udlagt en løs træflisebelægning oven på aluminiumsdørkladen. Besigtigelse af bærende indstøbningsdele blev også her udført fra undersiden af den overliggende altan (5. TV.).

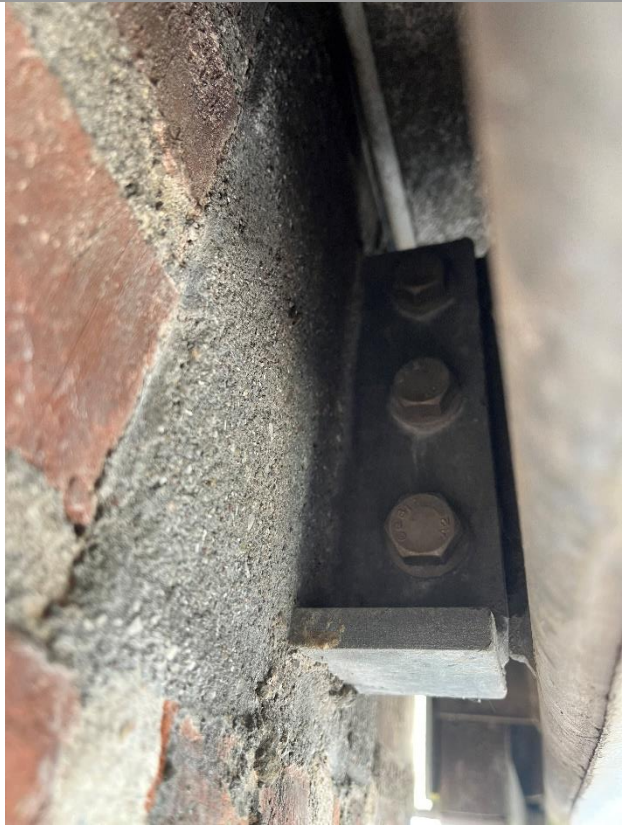
Foto 8: Ståldele fremstår generelt i pæn stand helt uden spor af korrosion eller rust. Cementmørtlen, som beslaget er indstøbt i, fremstår ligeledes uden revner eller øvrige tegn på nedbrydning.

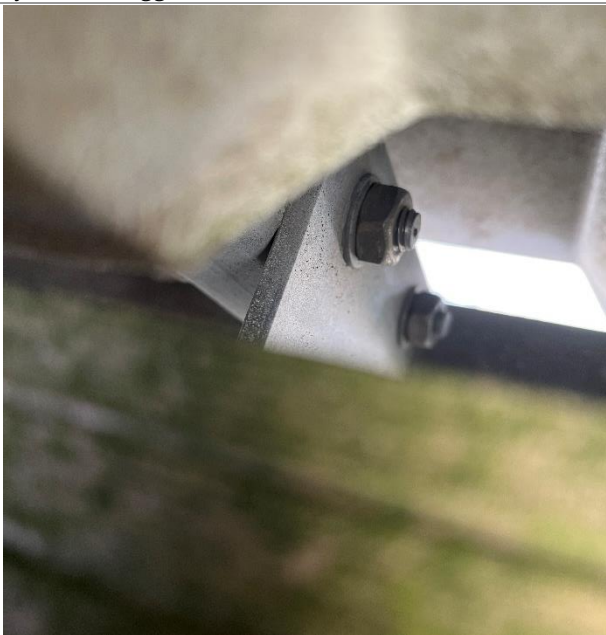
Foto 9: Bæreslag og bolte til fastgørelse af rækværk fremstår også uden spor af rust/korrosion.

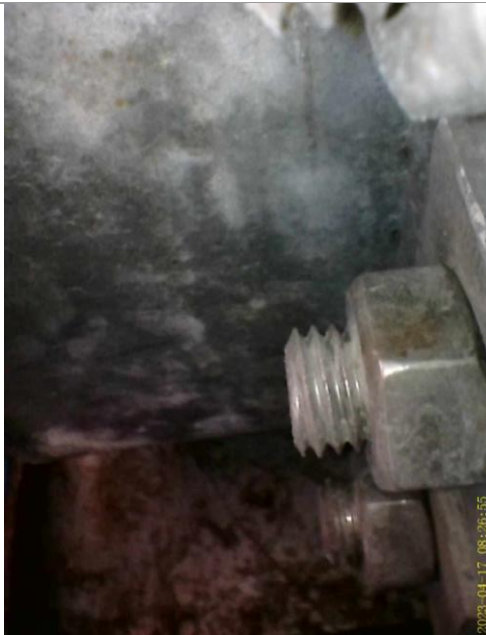
Foto 10: Foto taget med endoskop af beslag, i område, hvor bæreslagene ikke er synlige, fordi inddækningspladen på undersiden, er skubbet helt op mod facaden (facade med altandør). Ingen tegn på nedbrydning observeret på ståldelene.

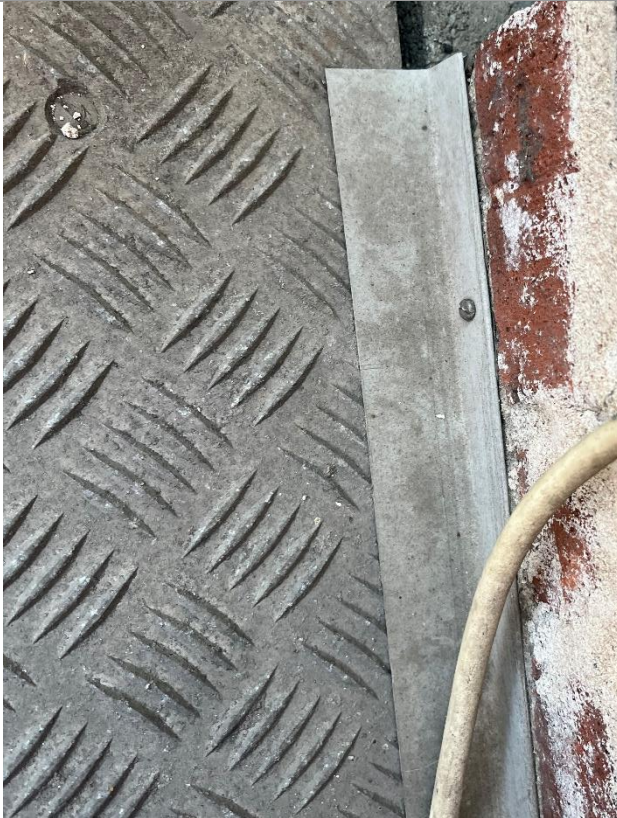
Foto 11: På overside af denne altan, var aluminiumsdørkpladen, som er udlagt på de bærende RHS- og IPE-profiler, synlig. Pladen samt øvrige ståldele (skruer, bolte og spændeskiver) fremstår generelt uden spor af rust.

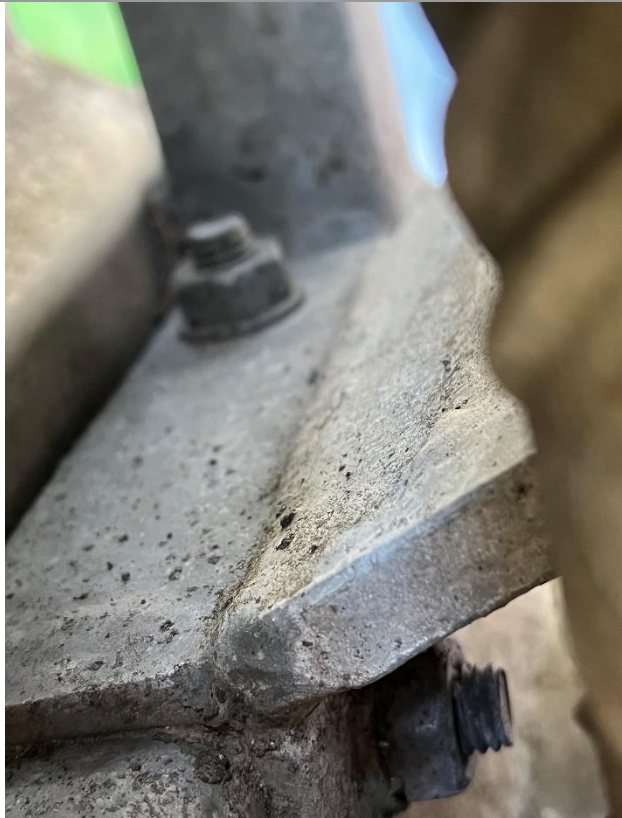
Foto 12: Bærebeslag og boltesamlinger til rækværk fremstår generelt intakt (disse er besigtiget på altan beliggende 4. TV.).

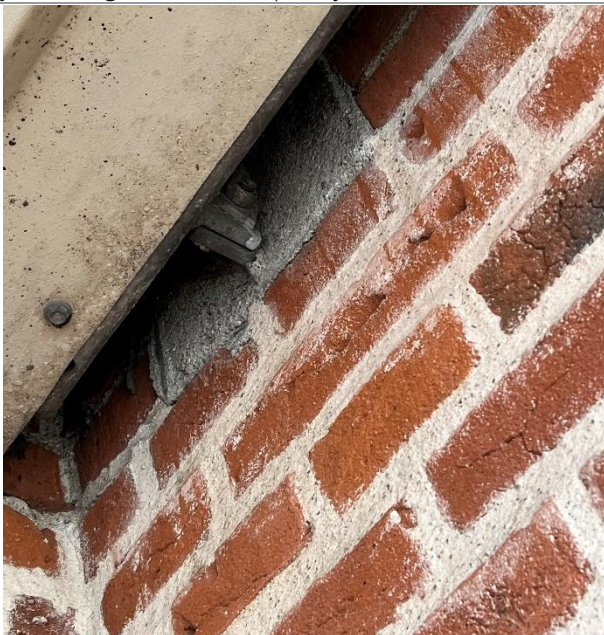
Foto 13: Bærebeslag og cementmørtel fremstår uden synlige tegn på korrosion/nedbrydning. Beslagene er synlige fra undersiden på den væg, som er orienteret vinkelret på facade med altandør.

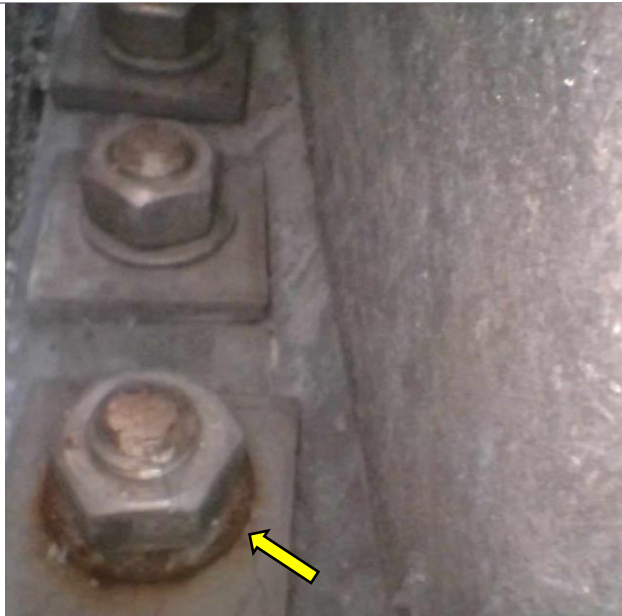
Foto 14: Foto taget med endoskop af beslag i område, hvor bærebeslagene ikke er synlige, fordi inddækningspladen på undersiden, er skubbet helt op mod facaden. På en enkelt spændeskive ses overfladekorrosion. Ingen korrosion af bolte, gevind eller møtrikker.

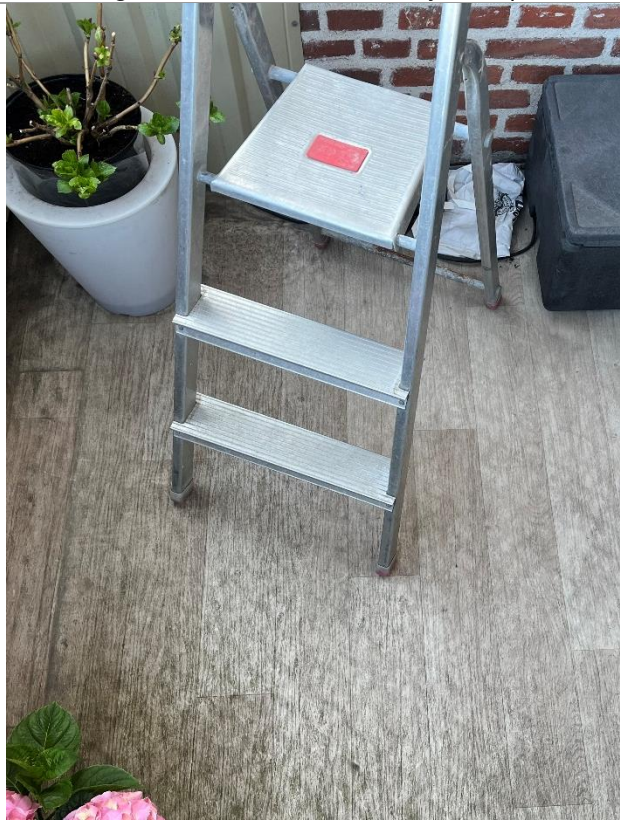
Foto 15: På overside var der udlagt en linoleumsbelægning oven på aluminiumsdørkpladen. Besigtigelse af bærende indstøbningsdele blev udført fra undersiden af den overliggende altan (4. TH.).

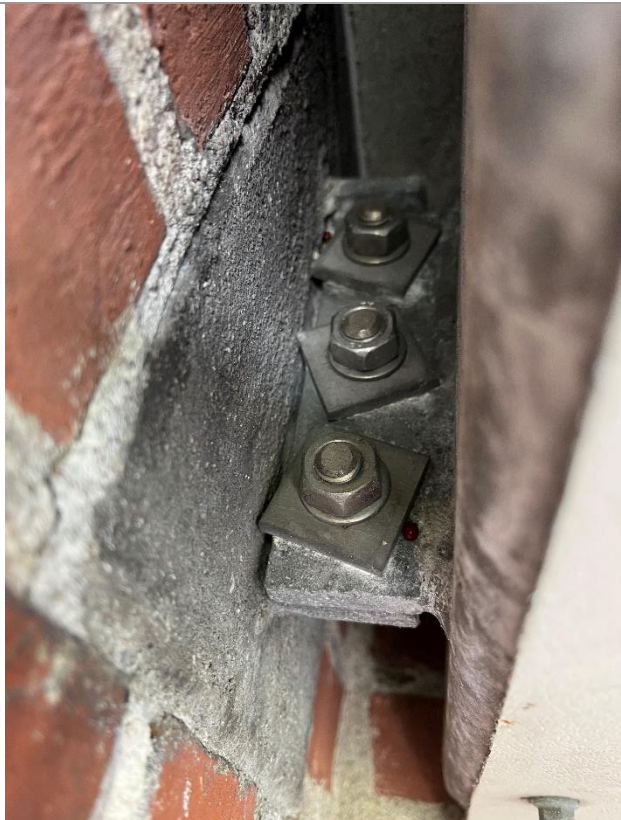
Foto 16: Stålele fremstår generelt i pæn stand helt uden spor af korrosion eller rust. Cementmørtlen, som beslaget er indstøbt i, fremstår ligeledes uden revner eller øvrige tegn på nedbrydning.

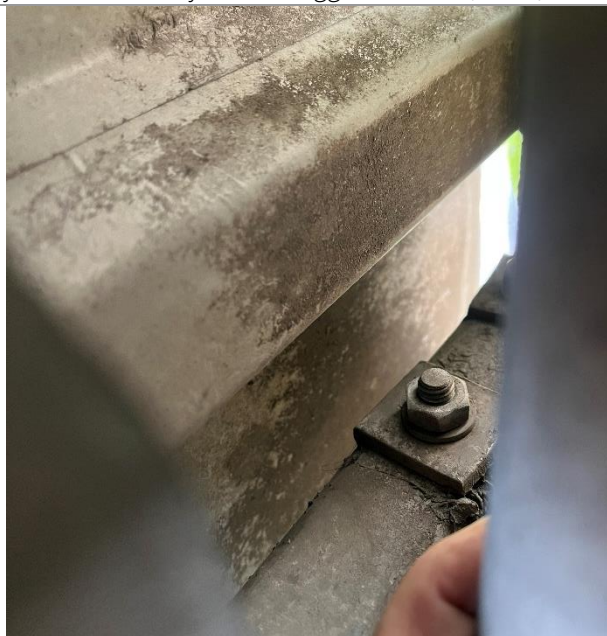
Foto 17: Bærebeklag og bolte til fastgørelse af rækværk fremstår også uden spor af rust/korrosion.

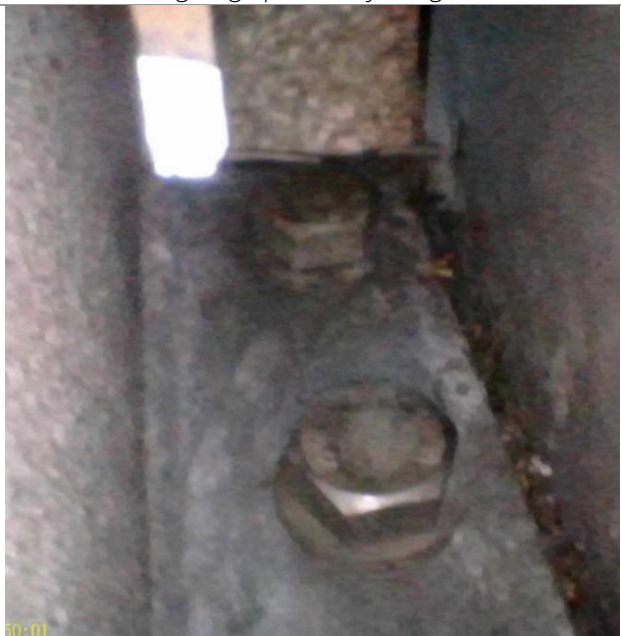
Foto 18: Foto taget med endoskop af beslag, i område, hvor bærebeklagene ikke er synlige. Ingen tegn på nedbrydning observeret på stådelene.
